“Salud y calidad de agua de consumo humano en el municipio de Larreynaga- Malpaisillo.”

Informe Preliminar

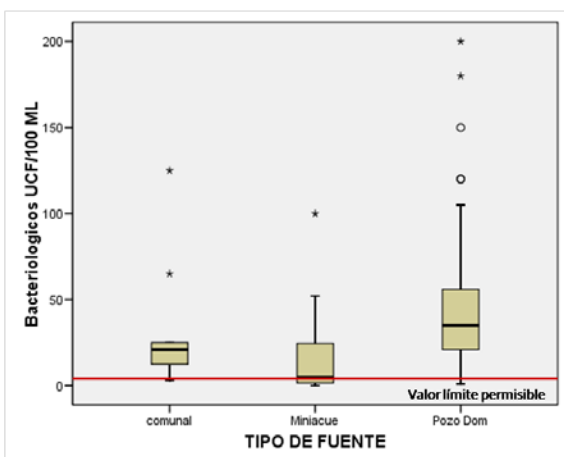
La Figura 2, indica la distribución de la contaminación bacteriológica por tipo de fuente evaluada. La evaluación de la contaminación bacteriológica se realizó a través de la presencia de las bacterias Coliforme fecales y coliformes totales. Los resultados revelan que la contaminación bacteriológica predomina en los pozos excavados a mano (Pozos Domiciliarios), seguido de los pozos comunales y en menor grado los pozos de mini-acueductos.

Figura 2. Distribución de la calidad del agua por tipo de fuente evaluada

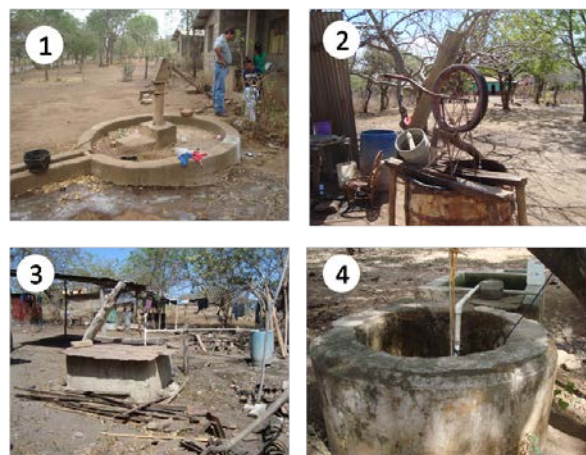
En el entorno de los pozos excavados a mano normalmente se encontró una letrina entre 20-35 metros, o un corral de ganado bovino, un abrevadero para el ganado, aguas grises estancadas en los alrededores (aguas servidas), distancia de los cultivos que va desde 30-100 metros, pozos parcialmente protegidos, otros completamente descubiertos y en menor grado fecalismo. Factores que facilitan la contaminación del agua de los pozos.

La contaminación bacteriológica de los pozos excavados a mano de las comunidades de Los Terreros, El Piñuelar, El Chucaro, Las Lechuzas y El Espino resultaron con mayor contaminación en época de invierno debido a que son zonas que se inundan con facilidad.

Figura 3. Pozos excavados a mano (pozos domiciliars). (1) Pozos con bomba de palanca (2) Pozos con bomba de mecate (3) Pozos con bomba eléctrica y parcialmente cubierto (4) Pozos con bomba eléctrica y descuberto.

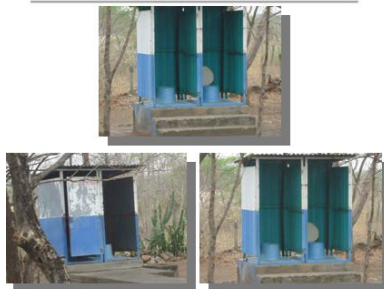
Letrinas en mal estado Escuela de Los Cerritos

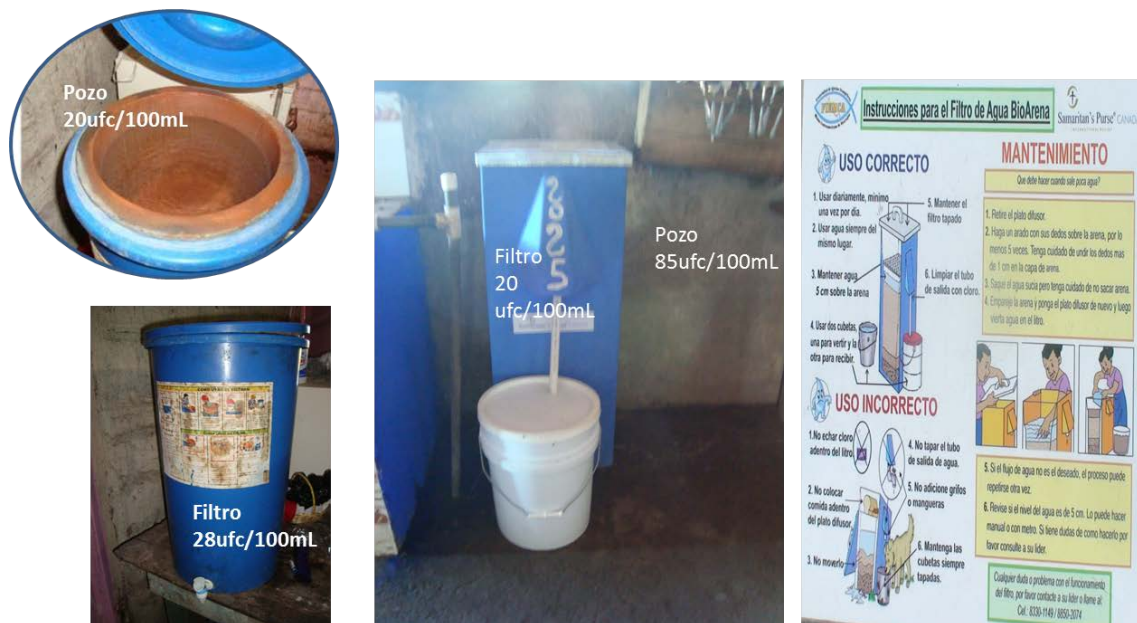
En el recorrido por todas las comunidades, se encontraron dos tipos de filtro: uno a base de una olla de barro situado en la parte superior de un recipiente plástico y otro filtro formado por arena y grava colocadas en diferentes proporciones y tamaño dispuestas dentro de una estructura de concreto. Además, contenían un reservorio plástico para recolectar agua limpia. En la parte frontal de los filtros, disponían un instructivo para el uso y mantenimiento del mismo.

Figura 4. Tipo de filtros encontrados en las comunidades rurales del municipio de Larreynaga-Malpaisillo.

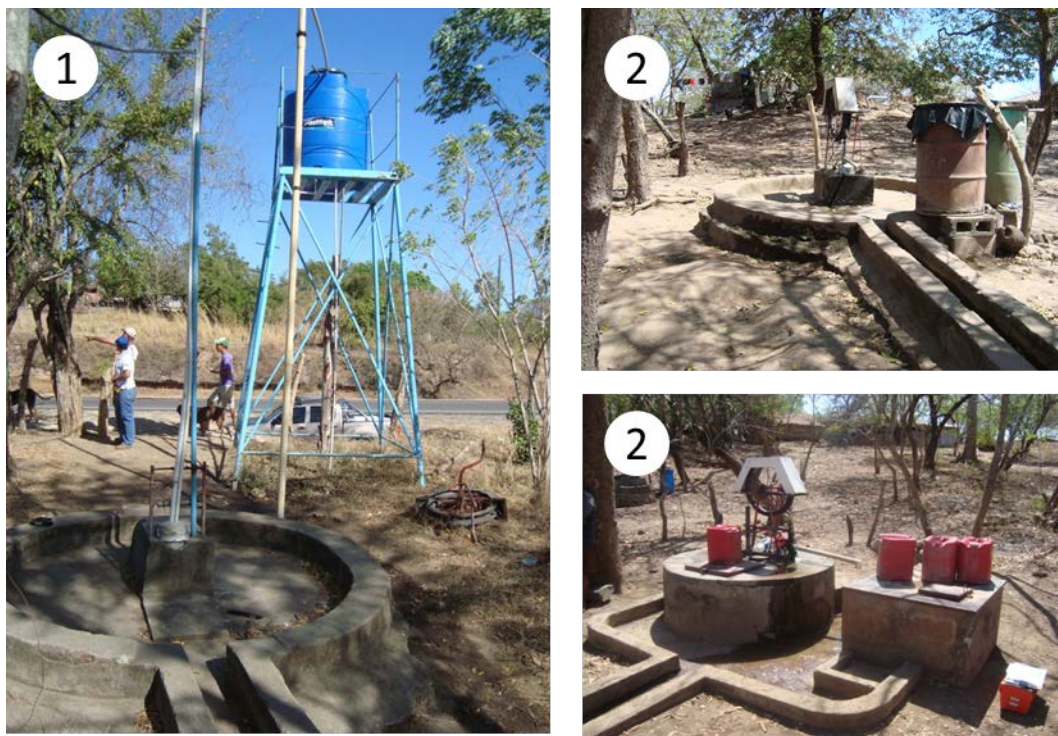
Doce de los 22 pozos comunales evaluados en las dos estaciones del año (invierno y verano) resultaron con valores por encima del límite máximo permitido para los parámetros microbiológicos. Sin embargo, los pozos comunales de las comunidades de Las Lomas, El Barro, Santa Teresa, El Paragua, Las Palancas y las Ranchas, resultaron con agua de muy buena calidad desde el punto de vista microbiológico.

Figura 5. Pozos perforados atendidos por la comunidad para el suministro de agua de consumo humano (1) Pozo perforado provisto de una bomba eléctrica y un tanque de almacenamiento que distribuye el agua por tubería a un caserío. (2) Pozos perforados provistos de una bomba de mecate atendido por la población para el suministro de agua en un caserío poco disperso, la población retira el agua en la fuente.

La infraestructura de los pozos comunales contribuye al cuidado del agua, estos son pozos perforados completamente sellados, provistos de una plancha de concreto que evita el ingreso de escorrentías. La profundidad de los pozos comunales evaluados oscilan entre 11m y 120m. Veinte de los 22 pozos evaluados resultaron con menos de 30 años de funcionamiento, los otros dos presentaron 76 y 100 años respectivamente. El pozo con 100 años de funcionamiento, reportó un agua de muy buena calidad desde el punto de vista bacteriológico. Los pobladores que se abastecen del pozo con 100 años de funcionamiento, refieren que las condiciones higiénicas alrededor del pozo y además las reglas establecidas para el uso y manejo del agua en la comunidad garantizan un agua limpia.

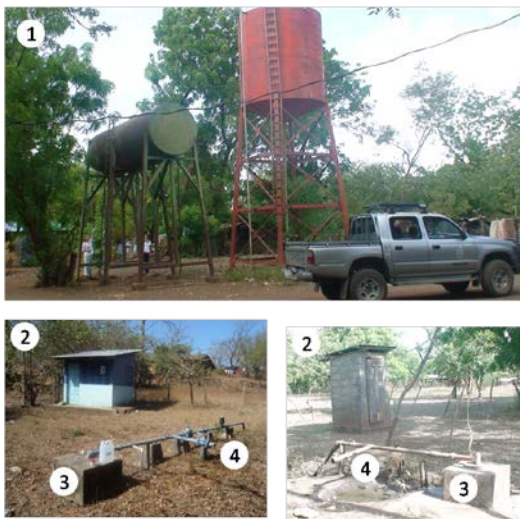
Figura 6. Pozos perforados administrado por la comunidad para el suministro de agua de consumo humano (1) Tanque de almacenamiento que distribuye el agua por gravedad a través de tubería a un caserío. (2) Caseta de bombeo. (3) Sarta del sistema.

Ocho de los 15 pozos evaluados en los mini-acueductos presentaron contaminación bacteriológica. Los factores de riesgos que posiblemente están contribuyendo a la contaminación del agua corresponden a la infraestructura de los mini-acueducto, procesos administrativos deficientes, mantenimiento inexistente del sistema, proceso de desinfección inexistente, continuidad del servicio ineficiente debido a equipos obsoletos, baja capacidad de la bomba, capacidad de los tanques insuficientes y bajo caudal del agua. Sumado a todo lo anterior, la protección de la cuenca es insuficiente.

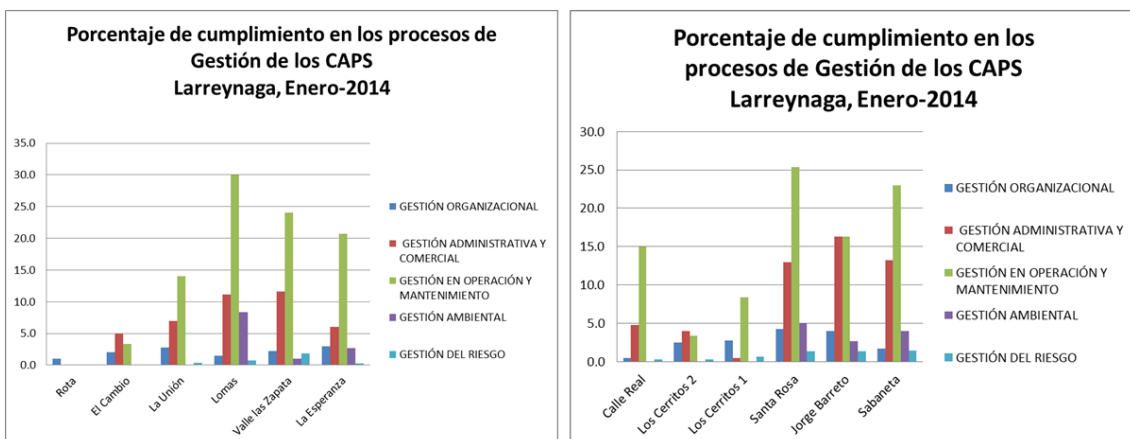
Figura 7. Evaluación integral de la calidad del servicio de agua de los CAPS en el en Municipio de Malpaisillo-Larreynaga.

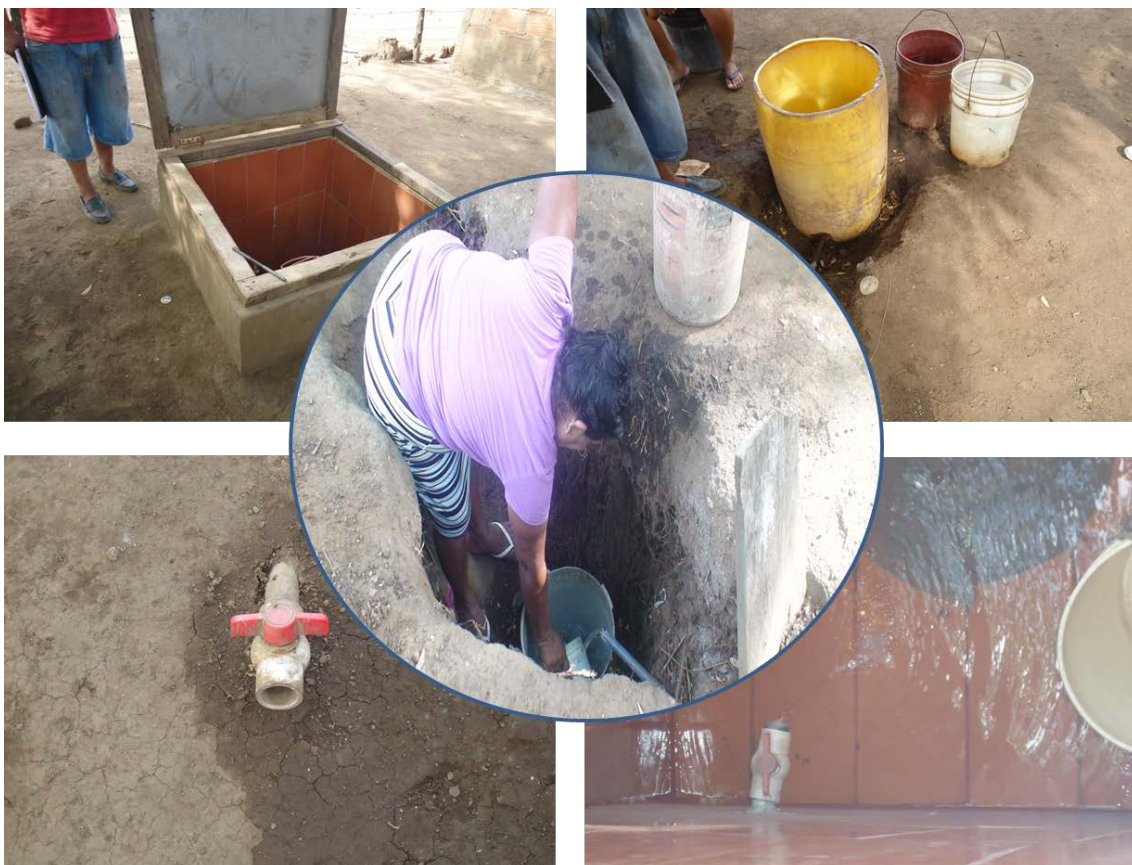
Los problemas de continuidad en el servicio provocan que los usuarios elaboren agujeros en el suelo a nivel de la tubería de la red de distribución, para poder tener acceso al agua. Estos agujeros son revestidos de concreto, otros con recipientes plásticos o simplemente el agujero en el suelo descubierto es utilizado para almacenar el agua para consumo.

Figura 8. Agujeros a nivel del suelo en la red de distribución para acceder al agua de consumo debido a la baja presión del sistema. Comunidad Jorge Barreto, Malpaisillo-Larreynaga.

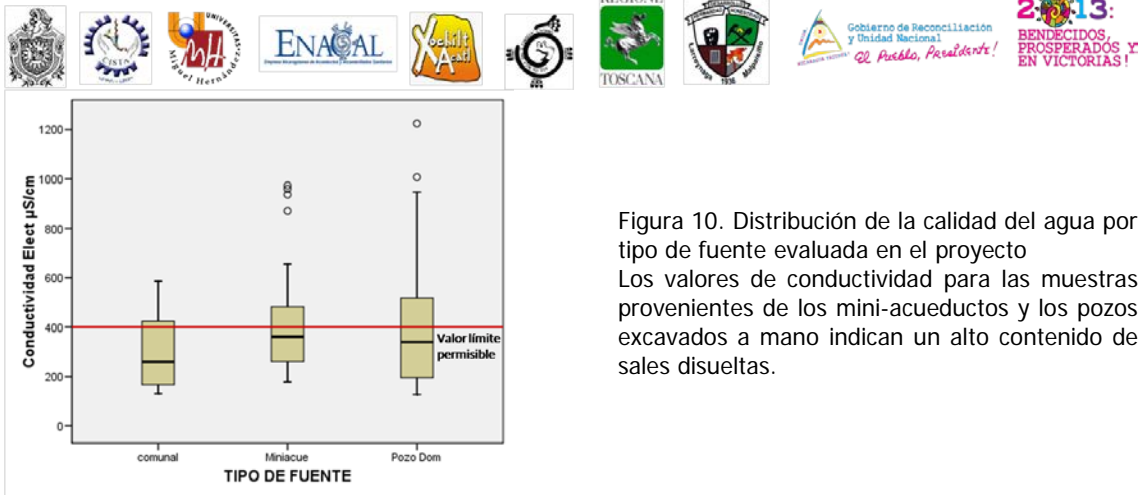
Figura 10. Distribución de la calidad del agua por tipo de fuente evaluada en el proyecto. Los valores de conductividad para las muestras provenientes de los mini-acueductos y los pozos excavados a mano indican un alto contenido de sales disueltas.

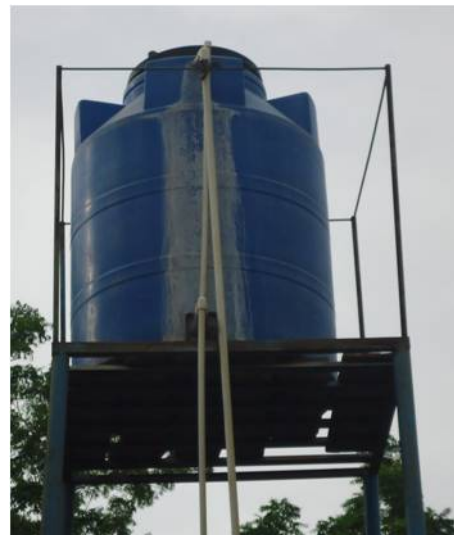
La presencia de sales en el agua con alto contenido de calcio y magnesio forman depósitos de cal sobre todas las superficies que entran en contacto con el agua. Estos iones son los responsables de la dureza del agua. En la Figura 11, se evidencia el alto contenido de sales en el agua. La población refiere mal sabor en el agua y es debido a las concentraciones de magnesio presente en el agua.

Figura 11. Depósitos de sales de calcio y magnesio (agua dura) en las superficies de un tanque de agua. Comunidad Jorge Barreto, Malpaisillo

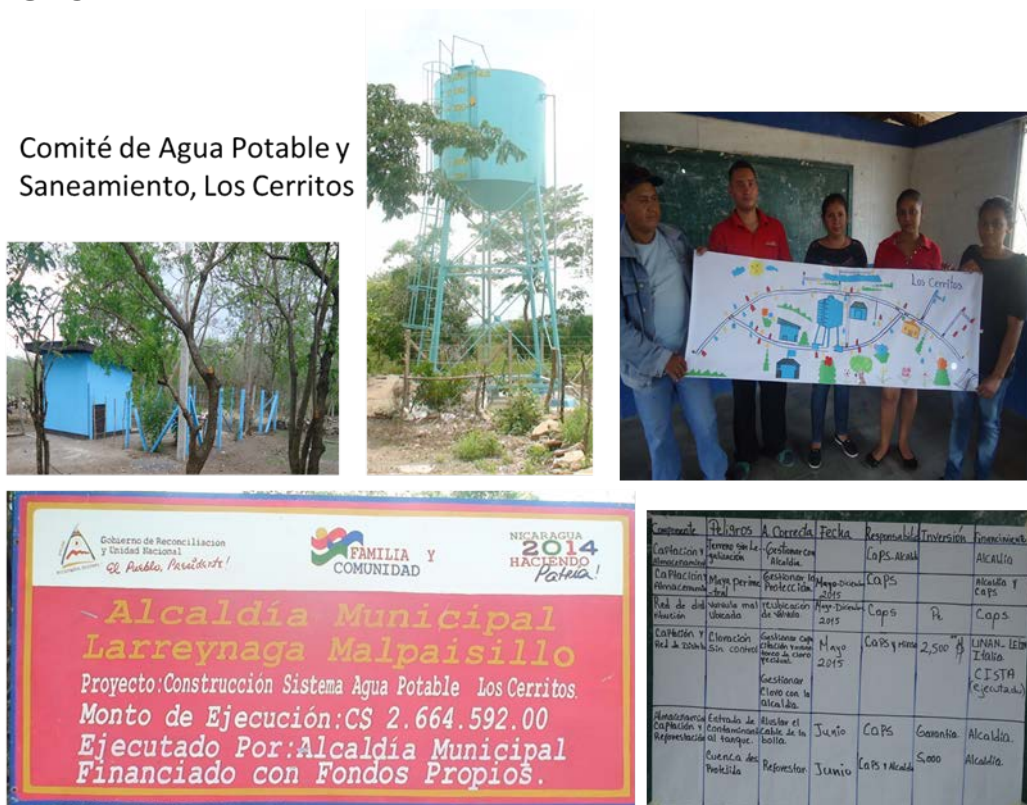
Figura 14. Nuevo Mini-acueducto de Los Cerritos acompañado de un plan de gestión de riesgos asociado al agua de consumo.

El proyecto fue ejecutado en noviembre 2014. El CISTA, UNAN-León y la Cooperación Italiana acompañaron a los miembros del comité de agua potable y saneamiento a organizarse y elaborar un plan de gestión de Riesgos asociado al agua de bebida.

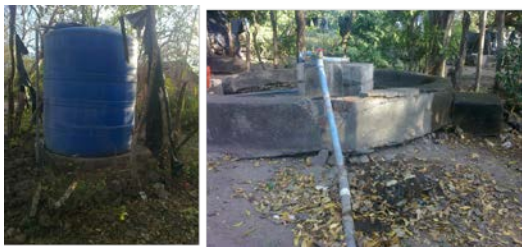
Figura 15. Mini-acueducto de Los Cerritos.

El 75 % de la comunidad de Los Cerritos se abastecía por dos pozos perforados, cada pozo contaba con un tanque y una red de distribución que brindaba el servicio por gravedad (MAG) fue construido desde hace 17 años.
